NUEVOS MATERIALES PARA INFRAESTRUCTURA FÉRREA EN BELENCITO, BOYACÁ

NEW MATERIALS FOR RAILWAY INFRASTRUCTURE IN BELENCITO, BOYACÁ

Dilver Argedis Esquivel Albarracín¹
J&C Ingeniería Vial S.A.S²

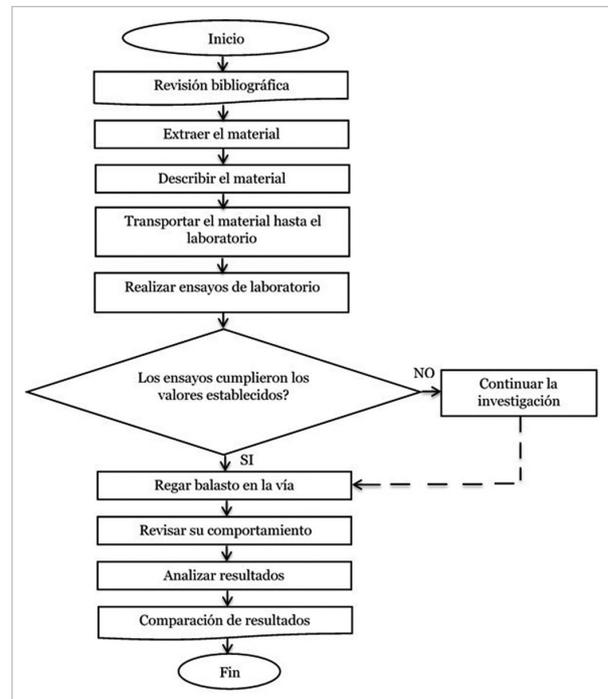
Figura 1. Flujoograma metodológico.

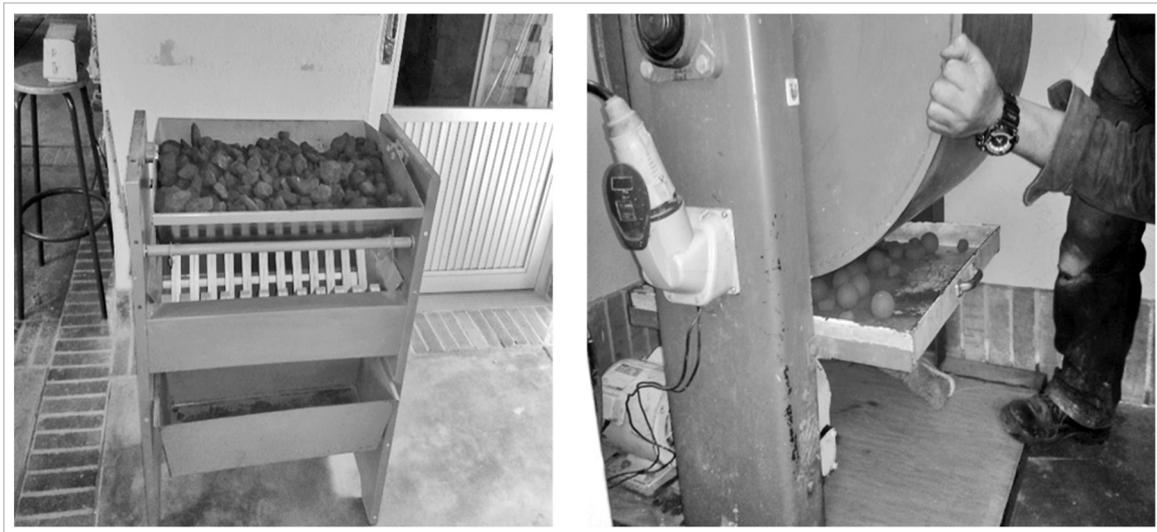
Resistencia al desgaste de los agregados gruesos de tamaños mayores de 19 mm (3/4”) por abrasión e impacto en la máquina de los ángeles (inv-e-219-13).

Ensayo que tiene por objeto determinar la resistencia a la degradación de agregados gruesos de tamaños mayores de 19 mm (3/4”).

Figura 2. Ensayo desgaste en la máquina de los ángeles.

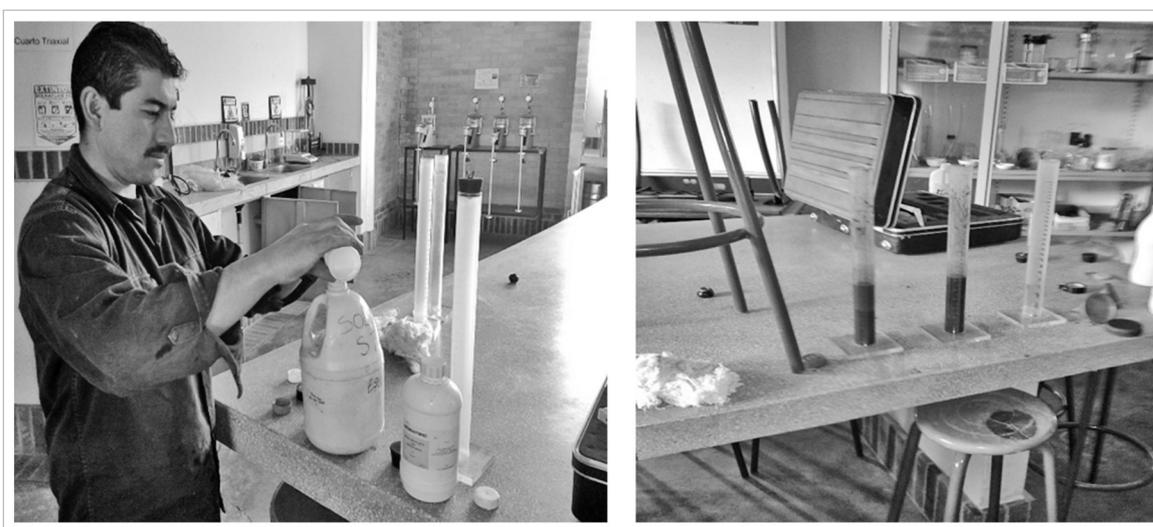
2. Equivalente de arena en suelos y agregados finos (inv-e-133-13).

Ensayo que tiene por objeto determinar bajo condiciones normalizadas las proporciones relativas de material arcilloso en agregados finos de tamaño inferior a 4.75 mm.

Figura 3. Ensayo equivalente de arena.

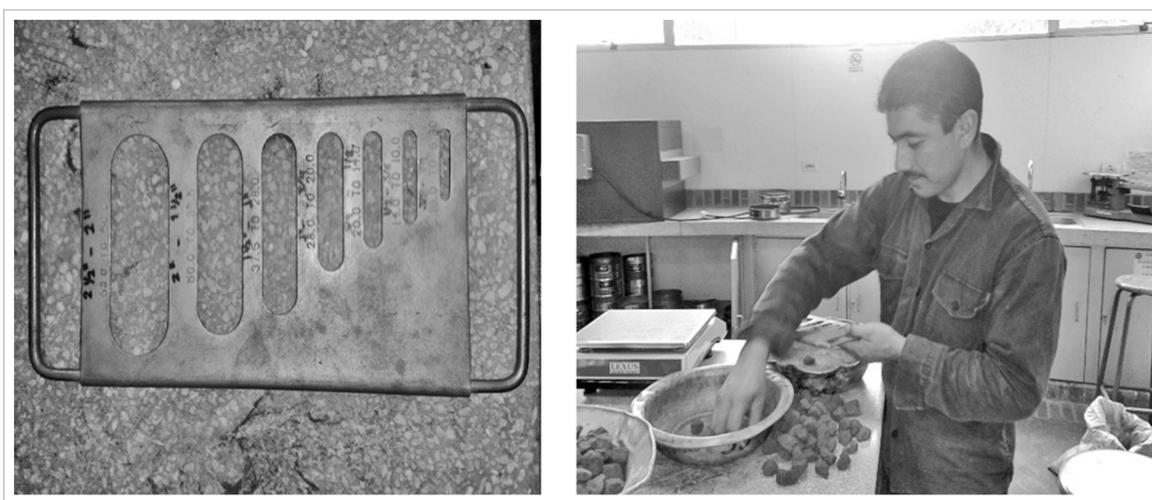
3. Índice de aplanamiento y alargamiento de los agregados para carreteras (inv-e-230-13)

Ensayo que tiene por objeto determinar los índices de aplanamiento y alargamiento de los agregados que se van a emplear en la construcción de infraestructura.

Figura 4. Ensayo índice de aplanamiento.

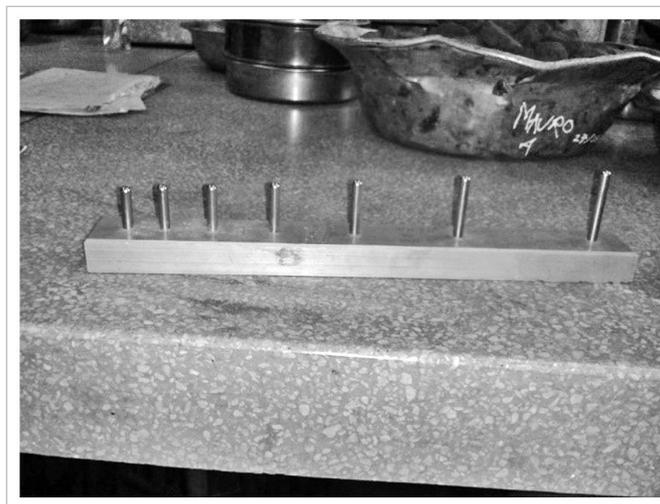
Figura 5. Ensayo índice de alargamiento.

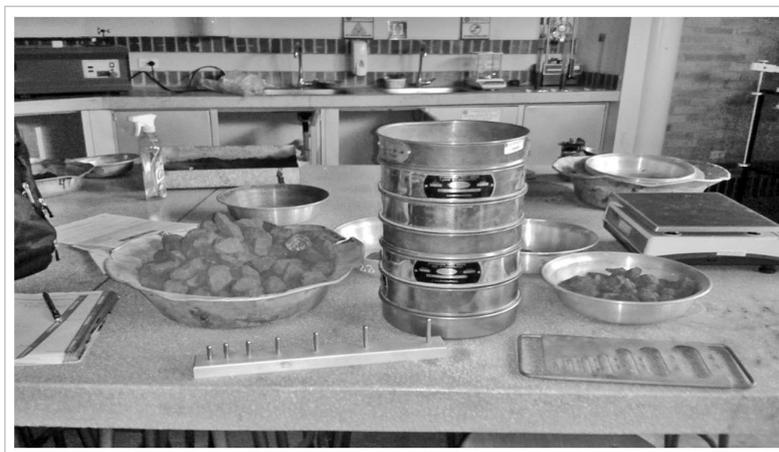
4. Porcentaje de partículas fracturadas en un agregado grueso (inv-e-227-13).

tienen un número especificado de caras fracturadas.

Ensayo que tiene por objeto determinar el porcentaje, en masa o por conteo, de partículas de un agregado grueso que

Figura 6. Ensayo caras fracturadas.

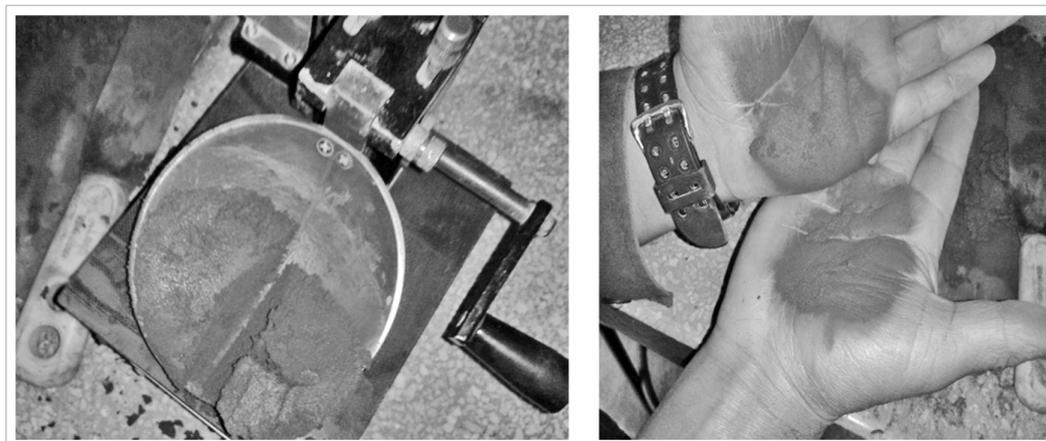
Al realizar los ensayos de límite líquido, límite plástico e índice plástico (INV - E - 125 - 13 e INV - E - 126 - 13) el mineral

de hierro fino no se dejó trabajar tanto en la realización de la simulación del talud en la cazuela de casa grande como en la realización de los rollos. Esto hace que el mineral de hierro sea un material no plástico.

Figura 7. Ensayo límites de Atterberg.

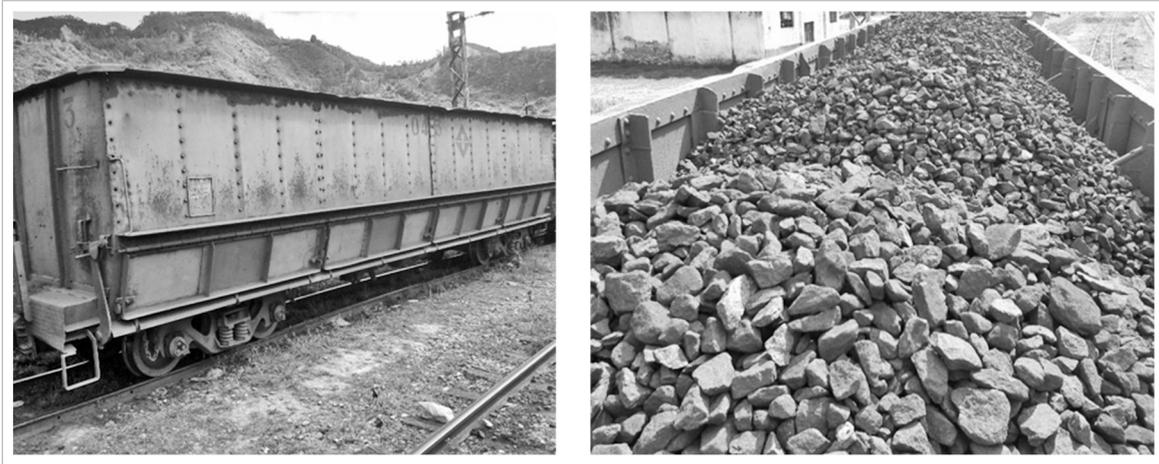
Figura 8. Vagón 04-3 para riego de mineral de hierro grueso.

Para analizar el mineral de hierro grueso en campo (Actividad de investigación para simular su comportamiento), se alistó en minas Paz del Río, en el patio de Santa Teresa, un vagón con 35 toneladas de este material y granulometría entre $\frac{3}{4}$ " y $2 \frac{1}{2}$ ". Luego, se procedió a extenderlo en

un tramo de 25 metros lineales en la vía interna de acerías paz del río que conduce al alto horno. Por último, se niveló el tramo de vía y durante 6 meses se realizó seguimiento a este corredor para observar el comportamiento del material.

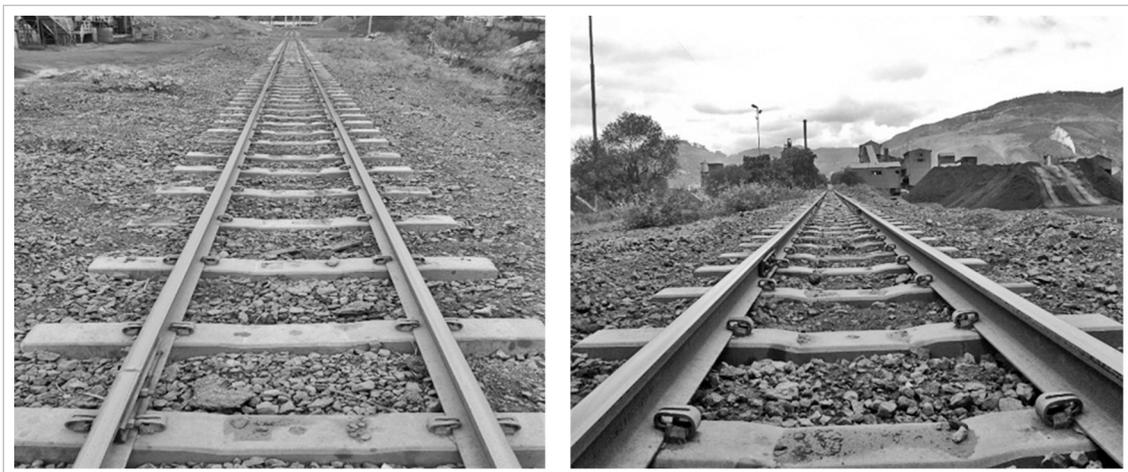
Figura 9. Comportamiento en campo del mineral de hierro grueso, vía alto horno.

Durante un periodo de 6 meses comprendido entre enero de 2015 a junio

de 2015, se evidenció que el material presentó un sobresaliente comportamiento

como base de asiento en infraestructura ferroviaria. En presencia de agua no se evidenció rastros o acumulaciones de

agua y la vía en el transcurso del tiempo no presentó hundimientos o pérdida de nivelación.

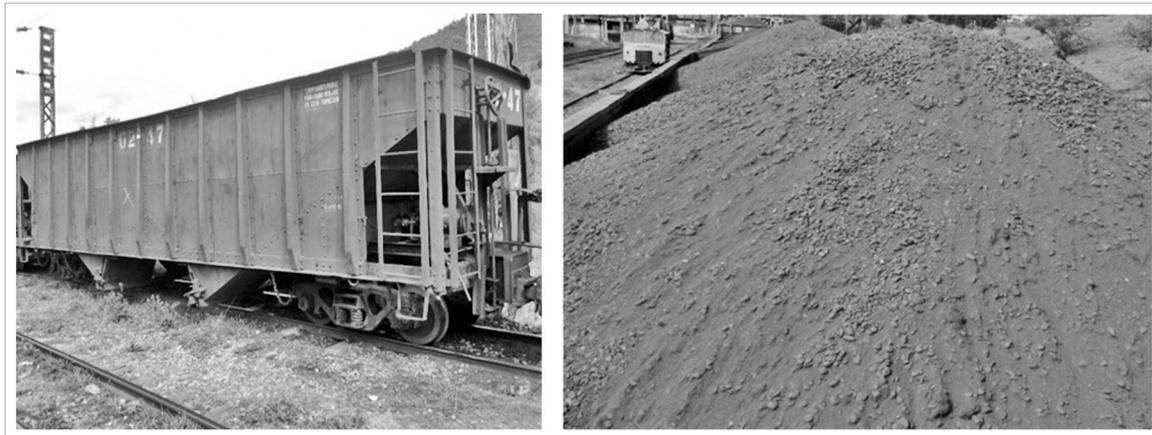
Figura 10. Vagón 02-47 para riego de mineral de hierro fino.

Para analizar el mineral de hierro fino en campo (Actividad de investigación para simular su comportamiento), se alistó en minas Paz del Río, en el patio de Santa Teresa, un vagón con 35 toneladas de este material. Luego, se procedió a extenderlo en un tramo de 25 metros

lineales de vía interna de acerías paz del río que conduce al patio de descargue de materiales. Por último, se niveló el tramo de vía y durante 6 meses se llevó a cabo un seguimiento a este corredor para observar el comportamiento del material.

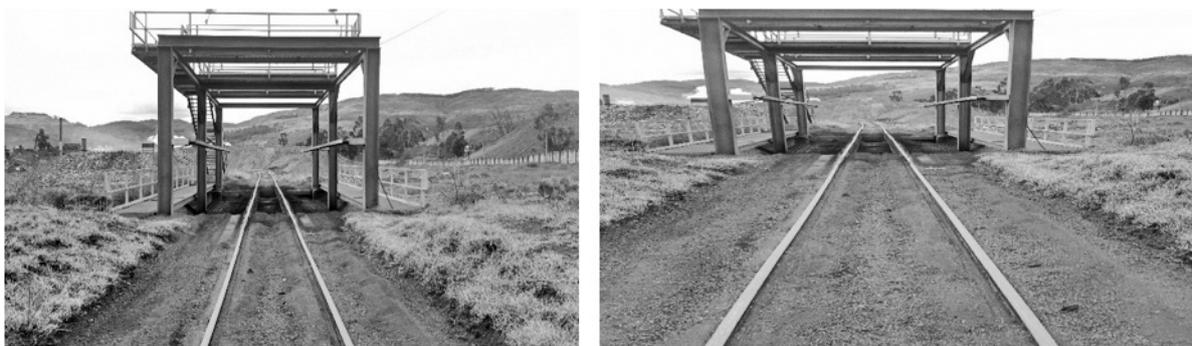
Figura 11. Comportamiento en campo del mineral de hierro fino, vía patio de descargue de materiales.

Igualmente, durante los 6 meses de estudio del material, comprendido entre enero de 2015 a junio de 2015, se
